EKSPERTYZA TECHNICZNA
dotycząca stanu oraz przyczyn ujawnionych wad i usterek
występujących w budynku Szkoły Podstawowej
w Tarnowie Podgórnym przy ul. Szkolnej 5

Poznań, czerwiec 2018r.

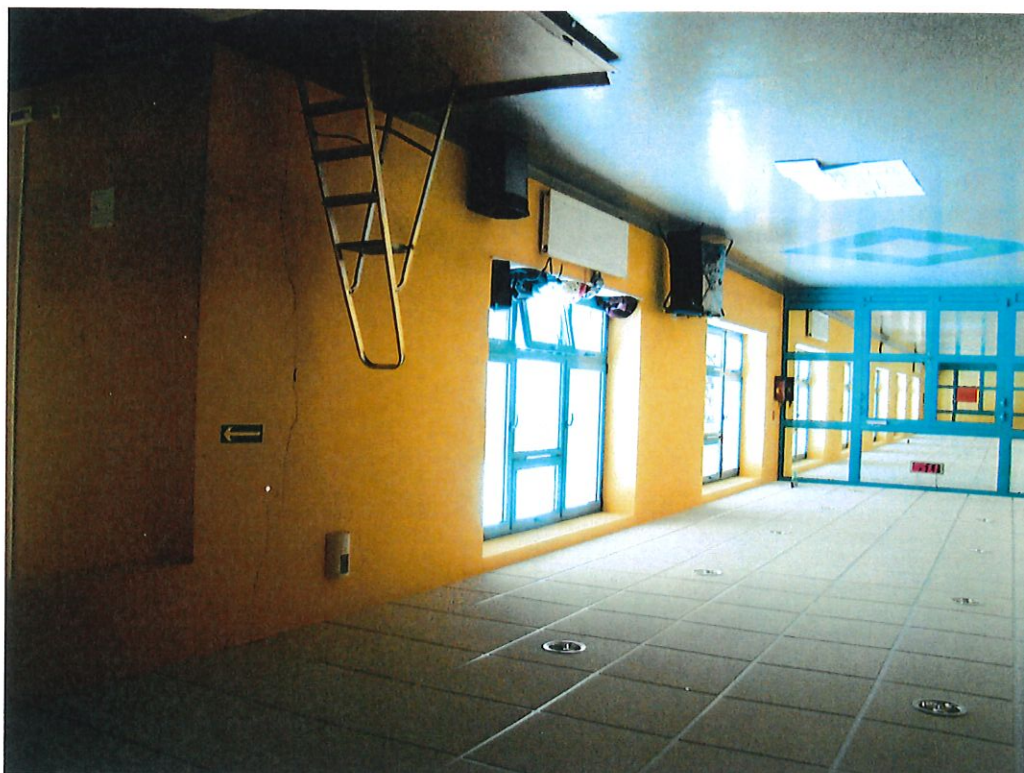
Uszkodzenie w korytarzach bloku dydaktycznego, oznaczone nr.2, to też pęknięcia ścian – zewnętrznej i wewnętrznej. Występują one na całej wysokości kondygnacji parteru i piętra, z tym, że na piętrze mają większą szerokość rozwarcia (fot.11), na parterze już mniejszą (fot.12), a w piwnicy ich nie stwierdzono (fot.13). Inwentaryzacja oraz wykonane odkrytki w miejscu pęknięcia na poziomie piętra wykazały, że uszkodzenie to pojawiło się w odległości około 60cm od krawędzi styku ściany podłuznej bloku dydaktycznego ze ścianą podłuzną łącznika (fot.14) i przebiega na całej grubości wewnętrznej (nośnej) części zewnętrznej ściany budynku. Natomiast przegląd elewacji budynku w miejscach występowania wewnętrznych pęknięć zewnętrznej ściany budynku wykazał brak jakichkolwiek uszkodzeń (fot.15). Zgodnie z projektem (pkt.1.7) w budynku nowodobudowanej szkoły, w jej bloku dydaktycznym, zaprojektowano dyfuzję ścian zewnętrznych i wewnętrznych, natomiast wizja lokalna i przegląd tych ścian od wewnątrz jak i od strony elewacji wskazały na brak ich wykonania (fot.16-18).

Fot.2. Widok korytarz bloku dydaktycznego z uszkodzeniem nr.2 – pęknięcie ścian nośnych.

Uszkodzenie nr.2 – pęknięcia ścian podłużnych korytarza bloku dydaktycznego na poziomie parteru i pierwszego piętra.

Naprawa tego uszkodzenia powinna polegać na wykonaniu prawidłowej dylatacji ścian (w miejscu ich niekontrolowanego samozdylatowania) oraz przemurowaniu uszkodzonych elementów murewowych ścian nośnych wg. następującej kolejności:

- Proponowany sposób naprawy uszkodzenia nr.2 zilustrowano graficznie na szkicu rysunkowym - rys.5.

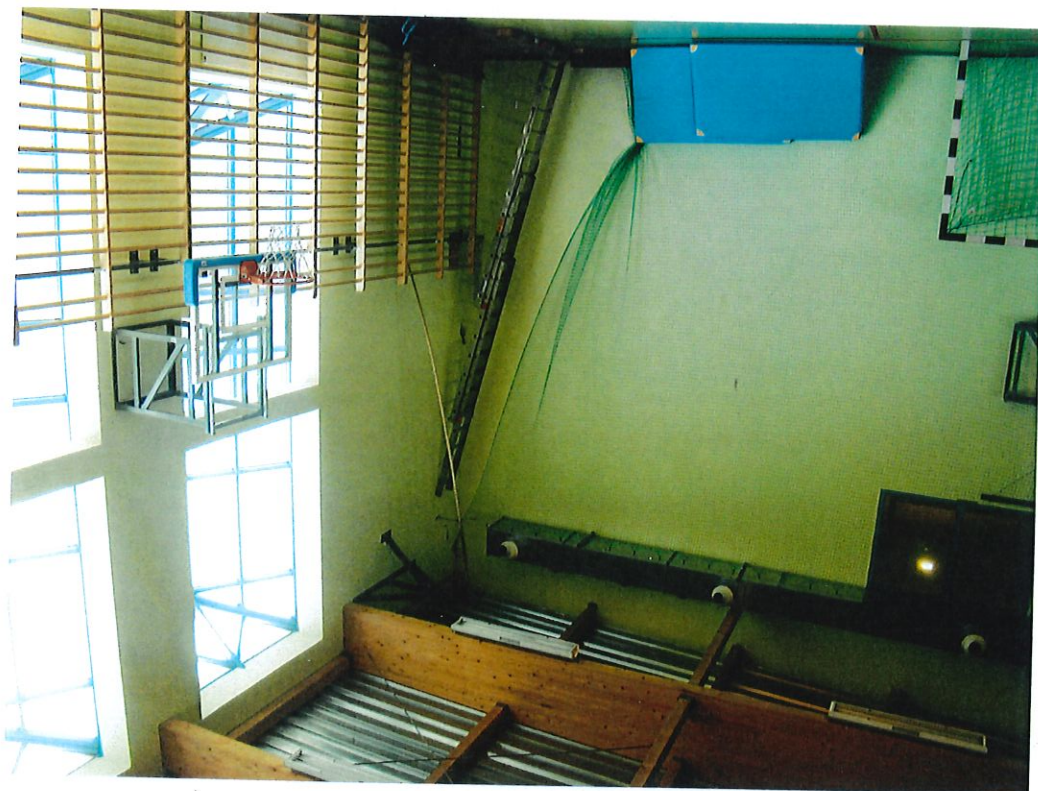
W oparciu o wcześniejsze informacje uzyskane od użytkowników budynku, w czasie wizji zlokalizowano dwa główne uszkodzenia występujące w nowej części szkoły - jedno w narożniku zewnętrznej ściany dużej sali gimnastycznej (fot.1), drugie na

Fot.1. Widok narożnika sali gimnastycznej w którym występuje uszkodzenie nr.1 w postaci pęknięć i zarysowań ściany zewnętrznej.

Uszkodzenia nr.1 – pęknięcia ścian sali gimnastycznej w jej narożniku z segmentem świetlicy

Naprawa tego uszkodzenia powinna polegać na wykonaniu prawidłowej dyktacji ścian (w narożniku) oraz przemurowaniu uszkodzonych elementów murowych ścian nośnych wg. następującej kolejności:

Propomowany sposób naprawy uszkodzenia nr.1 zilustrowano graficznie na szkicu rysunkowym - rys.4.

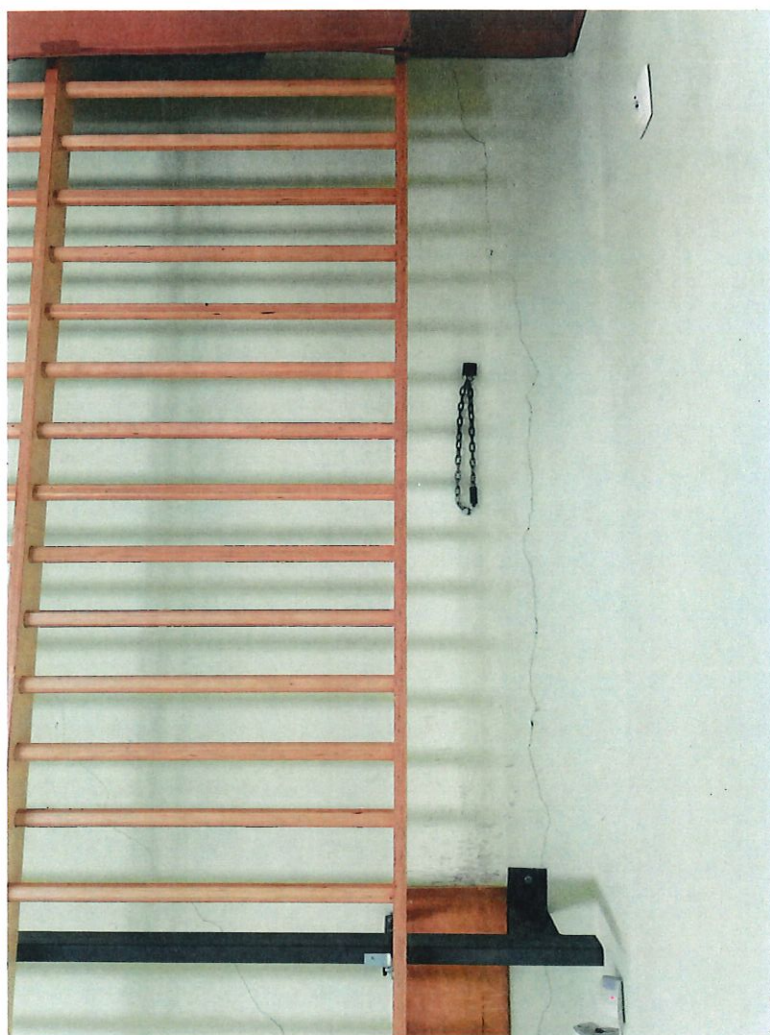
Uszkodzenie w sali gimnastycznej, oznaczone nr.1, jest w postaci pionowego pęknięcia na całej wysokości południowo-wschodniego narożnika ściany (fot.3) oraz w postaci skośnych zarysowań usytuowanych pod dachem (fot.4) i na wysokości górnego poziomu drabinek do ćwiczeń gimnastycznych (fot.5) oraz uszkodzeń tynku (odspojen) w tych strefach. W oparciu o wykonane odkrytki w strefie pionowego pęknięcia stwierdzono brak występowania jakiegokolwiek dyfuzji pomiędzy ścianą sali gimnastycznej a segmentem ze świetlicą i małą salą do ćwiczeń (fot.6), a pomierzona głębokość pęknięcia w tej strefie sięgała kilkunastu centymetrów (fot.7). Natomiast zwinentaryzowane dwa główne zarysowania skośne przebiegały pod kątem 45° i miały długość około 1-1,5m (fot.8.) Przegląd elewacji w miejscach występowania pęknięć wewnętrznej (nośnej) części zewnętrznej ściany sali gimnastycznej wykazał brak występowania jakichkolwiek uszkodzeń w postaci zarysowań zewnętrznej obmurówki (fot.9) oraz brak śladów wykonania dyfuzji pomiędzy ścianą sali gimnastycznej a ścianą segmentu ze świetlicą i salą do ćwiczeń korekcyjnych (fot.10).

Fot. 3. Pęknięcie pionowe narożnika
ściany sali gimnastycznej na
całej jej wysokości.

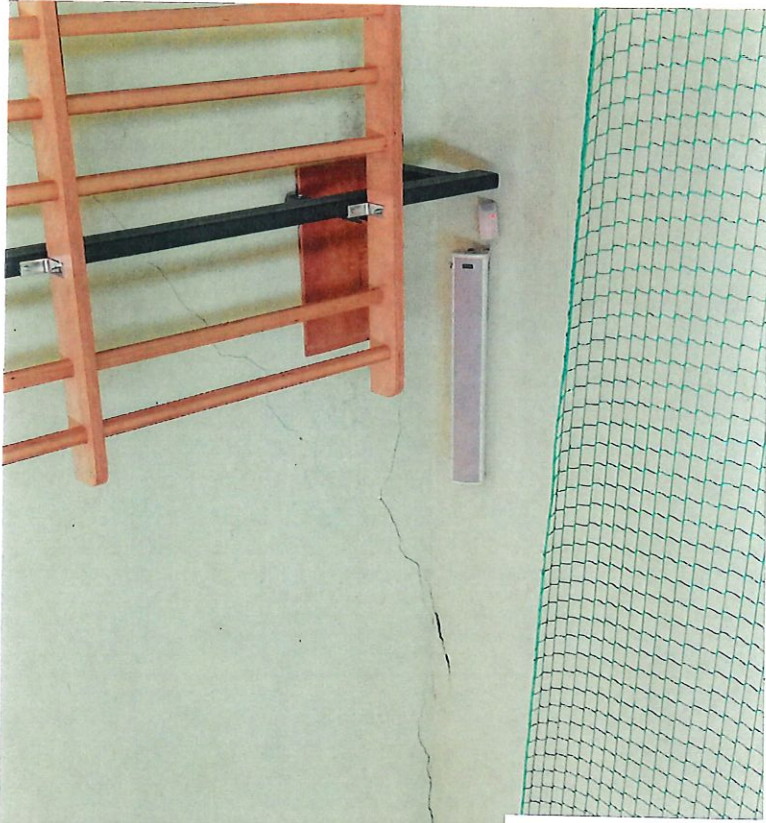
Fot.5. Skośne zarysowania
ściany sali gimnastycznej
w rejonie drabinek.

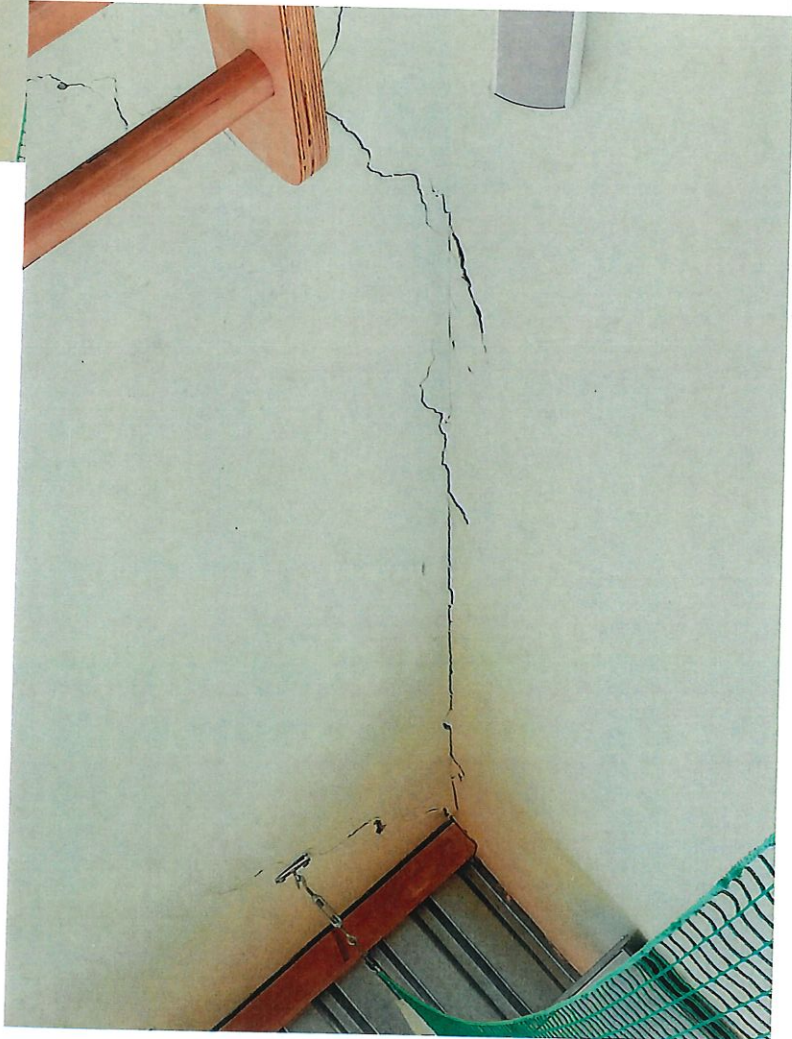
Fot.4. Skośne zarysowania
na ścianie sali gimnastycznej
w jej górnej strefie.

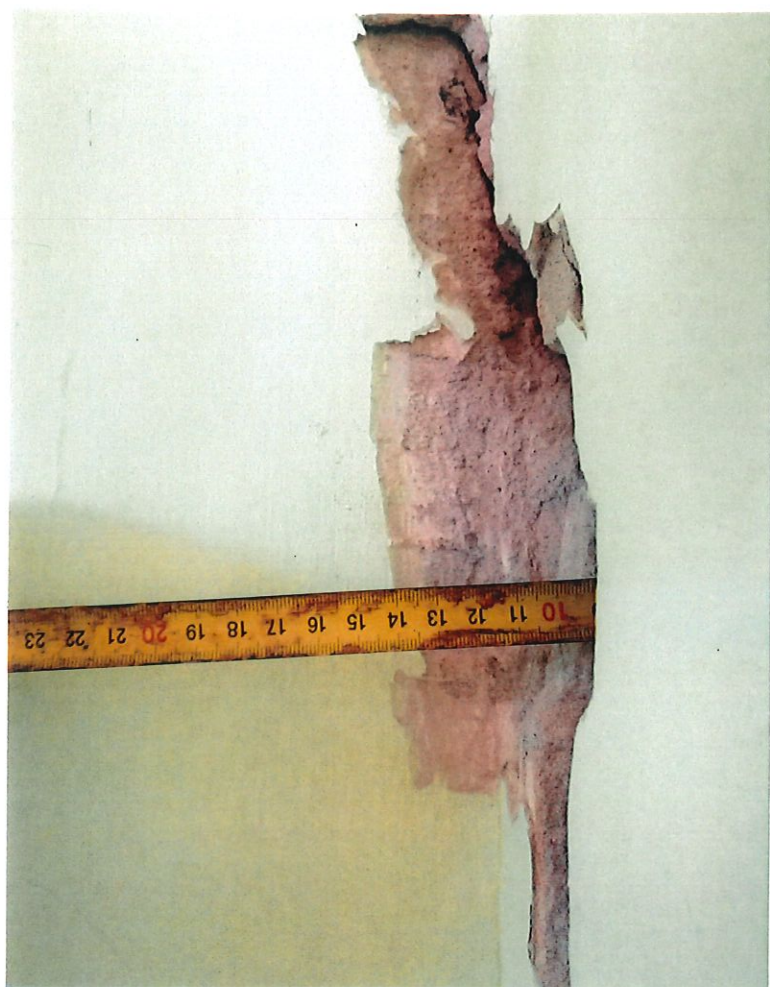
Podobnym powodem powstałego, bo z braku dyatacji, uszkodzenia oznaczonego nr. 1, jest pęknięcie zewnętrznej ściany dużej sali gimnastycznej w narożniku z segmentem sali do ćwiczeń korekcyjnych i świetlicą. Należy stwierdzić, po analizie dokumentacji projektowej oraz oględzinach i odkrywkach wykonanych w miejscu uszkodzenia, że przyczyną tej wady są popełnione błędy projektowe i wykonawcze. W projekcie (budowlanym jak i wykonawczym) brak jednoznacznych wytycznych dotyczących wykonania dyatacji w tej części obiektu, poza jedną zmianą w opisie technicznym do projektu rozbudowy (pkt. 1.7), mówiącą, że między częścią obejmującą pomieszczenia lekcyjne, a salą gimnastyczną jest dyatacja, czego nie opisano na rysunkach konstrukcyjno-architektonicznych i nie uszczegółowiono w detailu rysunkowym (rys. 2). Wykonawca nie uwzględnił tego wpisu i nie wykonał wymaganej dyatacji, która jest niezbędna ze względu na odmienną konstrukcję dwóch stykających się ze sobą segmentów szkoły (różne elementy konstrukcyjne, gabaryty i usytuowanie). Pomimo podobnych warunków gruntowych (pkt. 1.9) występujących zarówno na poziomie posadowienia sali gimnastycznej jak i segmentu z salą do ćwiczeń korekcyjnych i świetlicą (rys. 3), różnice w ich konstrukcji, samo usytuowanie segmentów oraz wielkość naprężeń pod fundamentami, która jest znacząco różna, większa w dwukondygnacyjnym, stosunkowo mała pod niewielkim ciężarem zewnętrznego ścian osłonowej sali gimnastycznej wpłynęła na nierównomierne osiadanie segmentów obiektu, co spowodowało powstanie niekontrolowanego pęknięcia - samoistnej dyatacji. Poza tym w miejscu tym, podobnie jak

Fot.6. Widok wykonanej odkrywki w pęknięciu narożnika sali gimnastycznej – brak dylatacji.

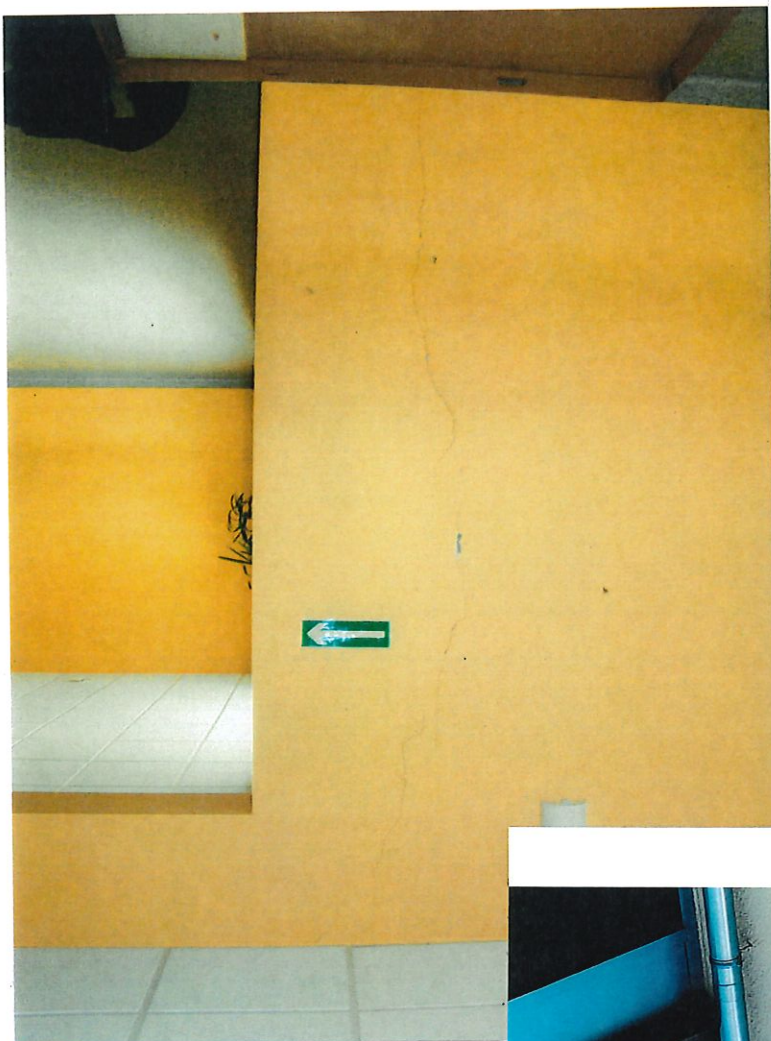
Fot. 11. Widok pęknięcia
ściany zewnętrznej korytarza
pierwszego piętra bloku
dydaktycznego.

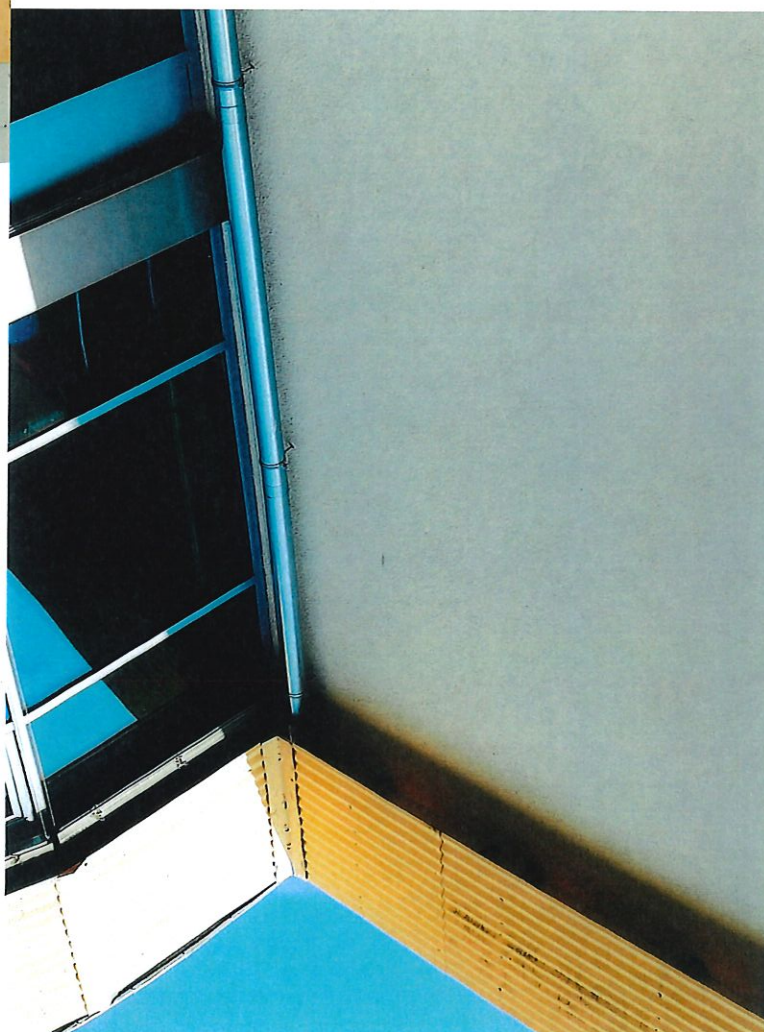
Fot. 10. Widok narożnika ściany
sali gimnastycznej od zewnątrz -
brak dylatacji.

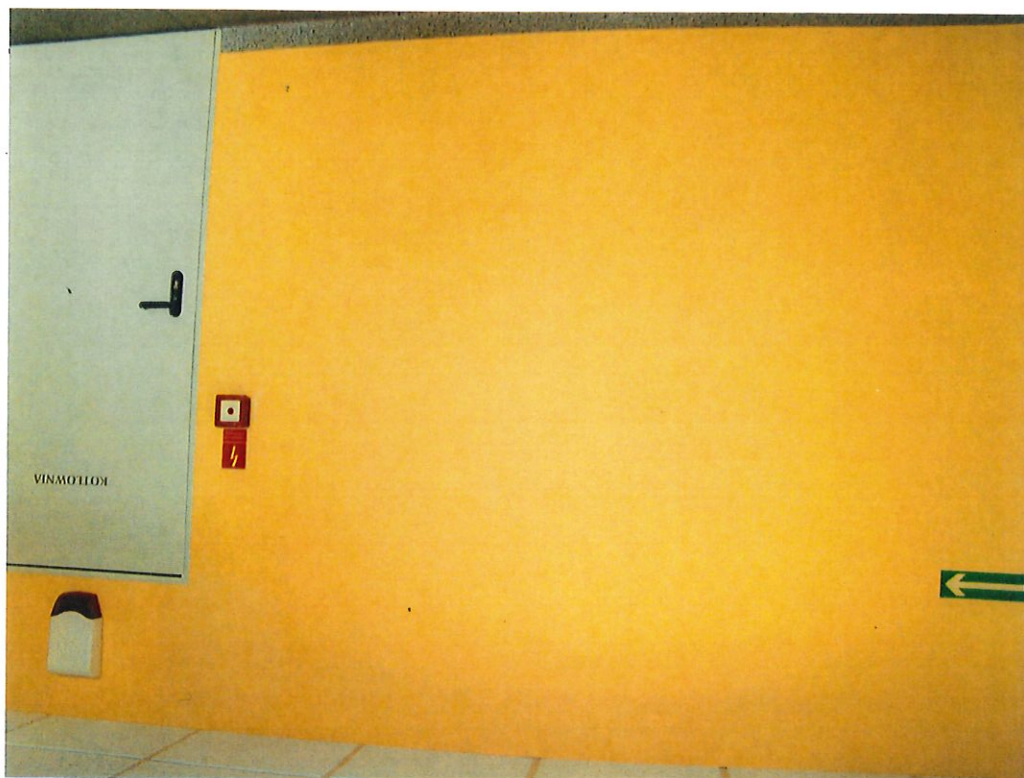
Fot.13. Poziom piwnicy – lokalizacja w tym samym miejscu jak na fot.1. Brak zarysowań ścian.

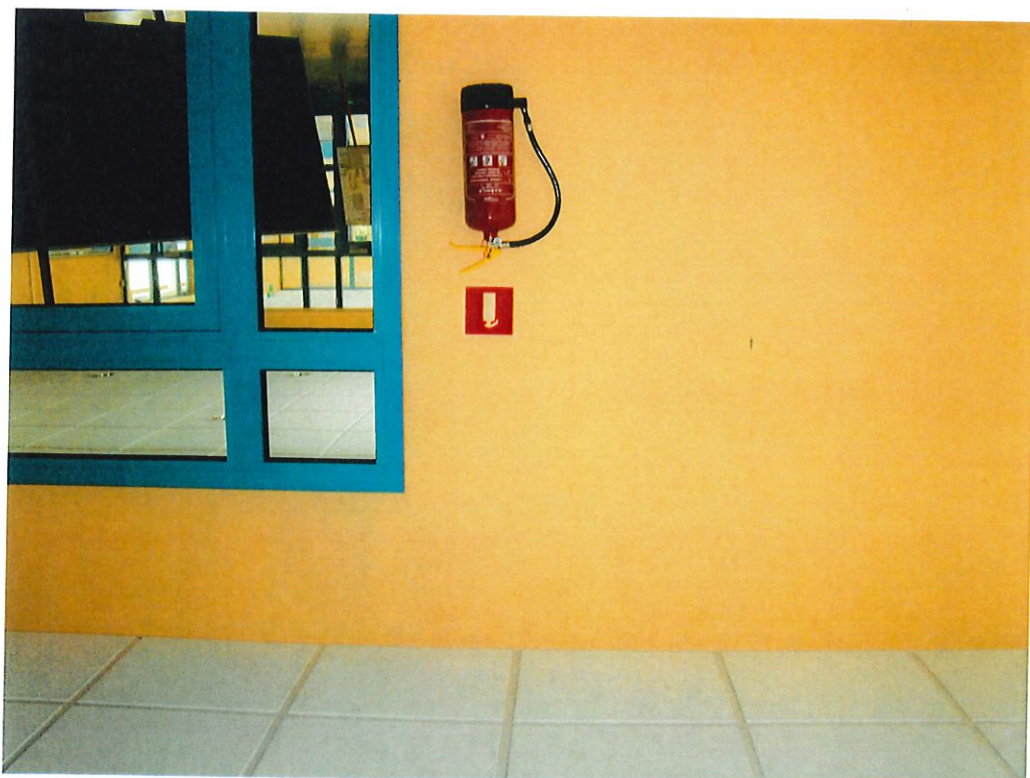
Fot.12. Parter - ta sama lokalizacja jak na fot.11. Zarysowanie ścian zewnętrznej korytarza o mniejszej szerokości rozwarcia rysy.

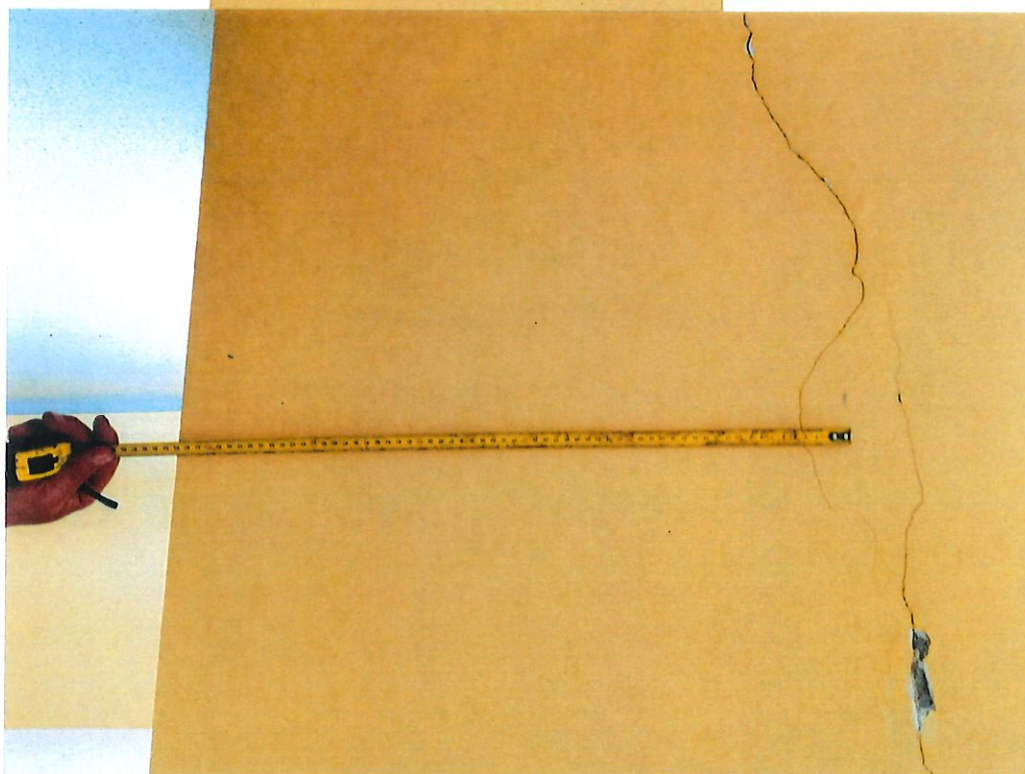
Fot. 14. Zmierzona odległość pęknięcia zewnętrznej ściany korytarza bloku dydaktycznego od ściany podłużnej łącznika (piętro).

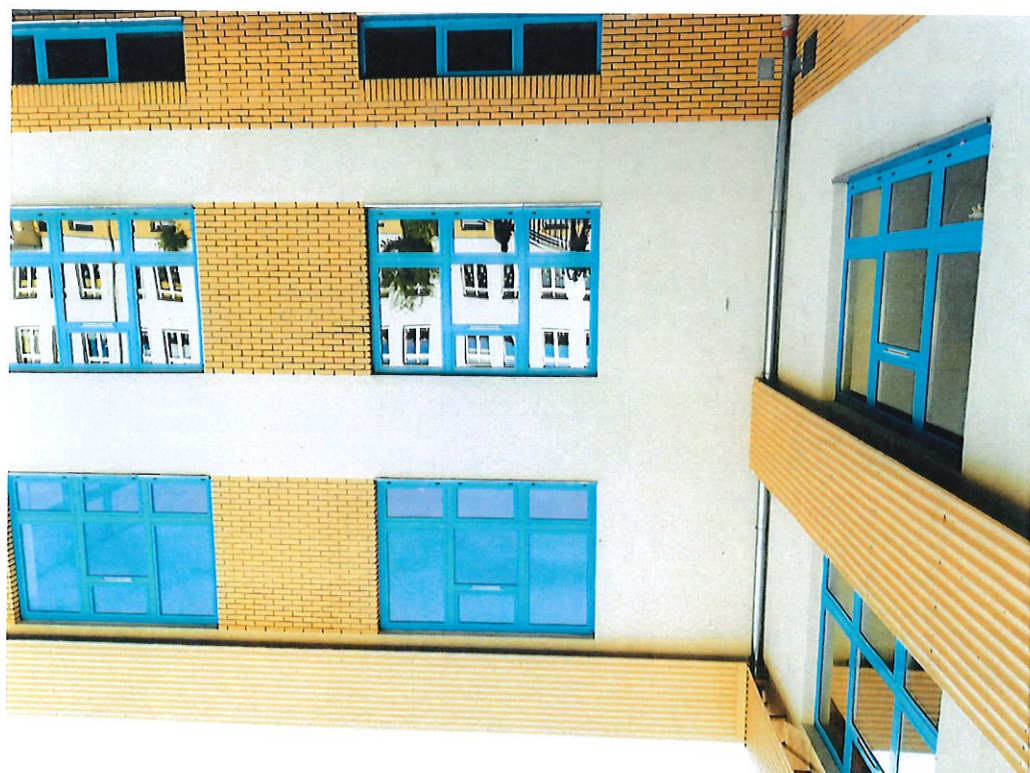
Fot.16. Brak dylatacji ściany zewnętrznej korytarza (odstępstwo od projektu).

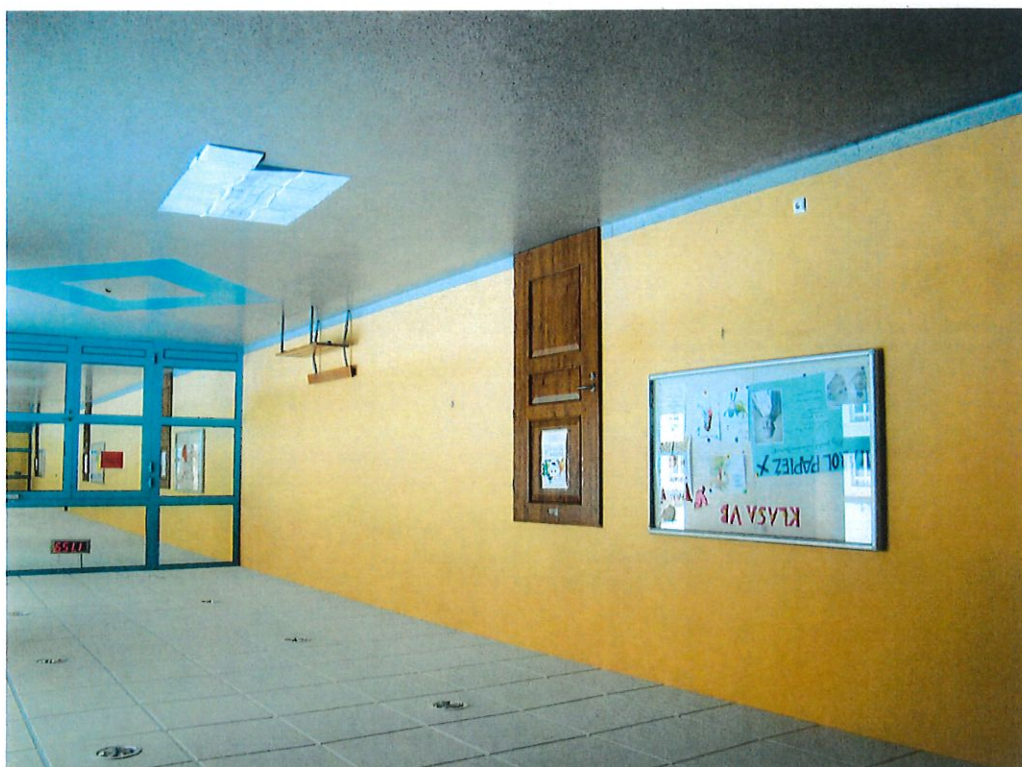
Fot. 17. Widok ściany wewnętrznej korytarza bloku dydaktycznego – brak dylatacji w projektowanym miejscu.

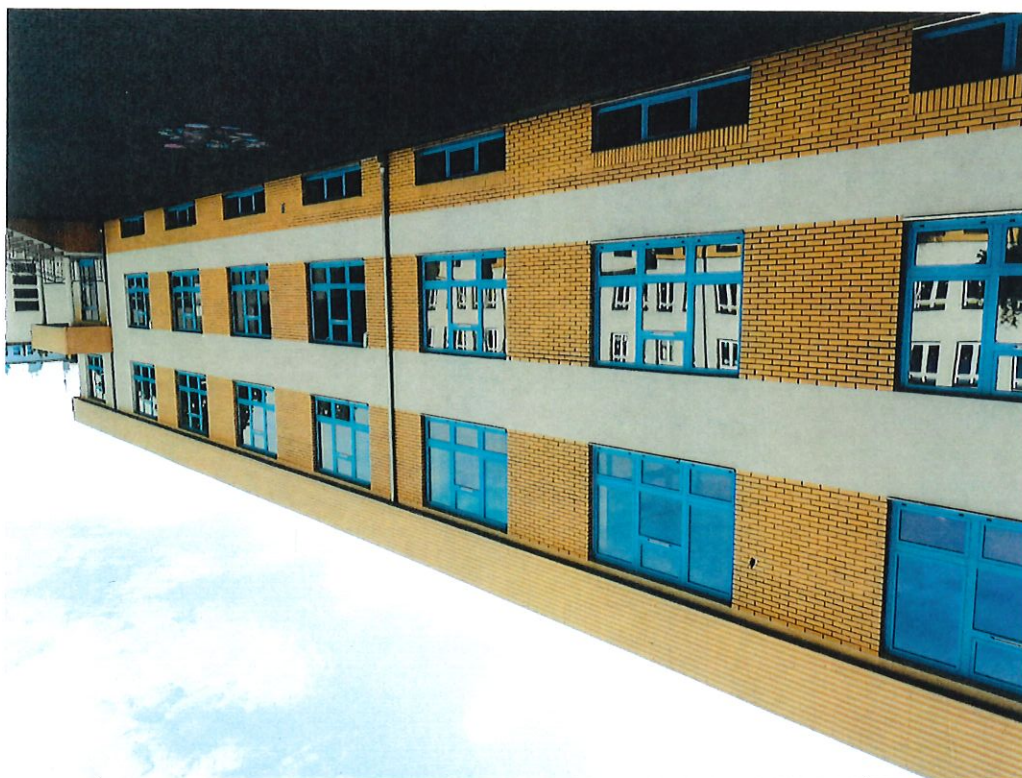
Fot. 18. Widok elewacji wschodniej bloku dydaktycznego – brak dylatacji w projektowanym miejscu.

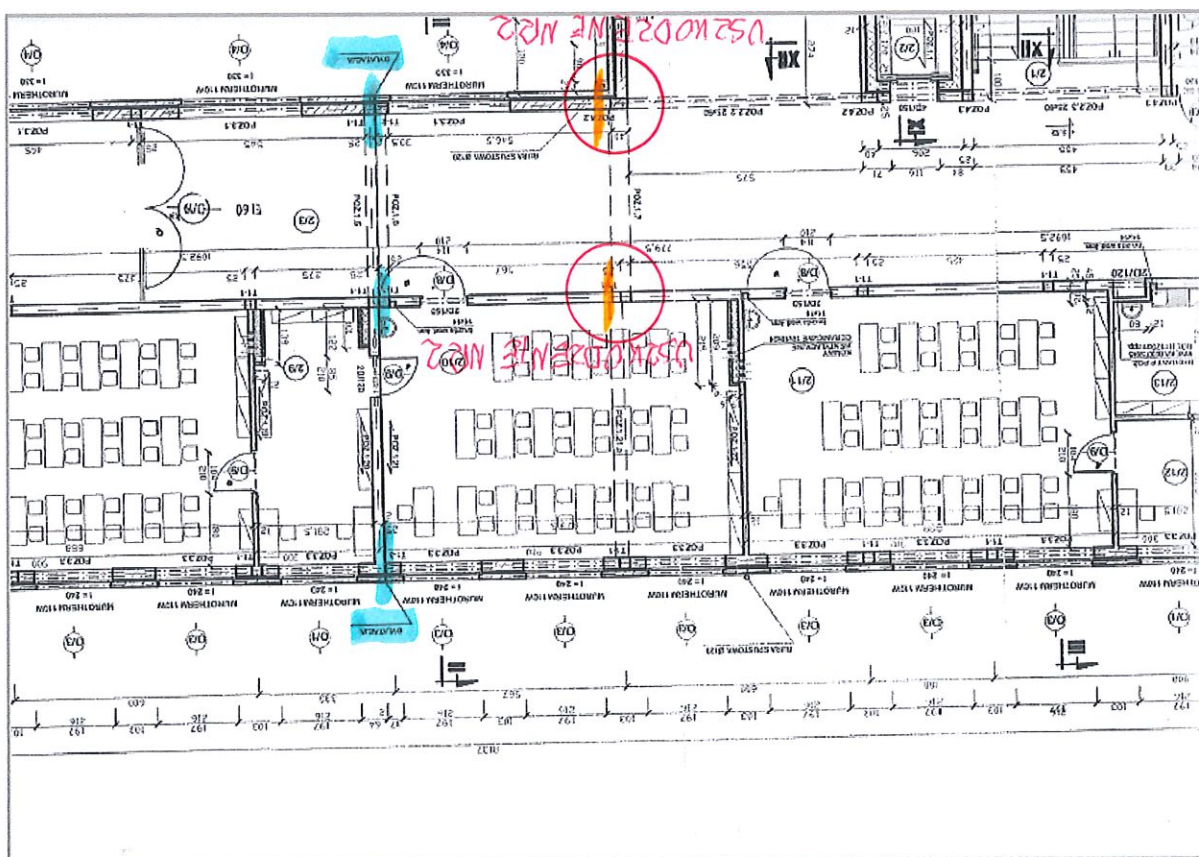
Pęknięcia występują na długich ścianach bloku dydaktycznego (rys. 1, 1A) oraz na zewnętrznej ścianie dużej sali gimnastycznej przylegającej do ścian sali do ćwiczeń korekcyjnych (rys. 2). Powodem uszkodzenia oznaczonego nr. 2 - pęknięć ścian nośnych korytarza parteru i piętra bloku dydaktycznego (zewnętrznej i wewnętrznej), jest brak wykonania ich dyfuzji. Wprawdzie w dokumentacji projektowej (pkt. 1.6 - projekt budowlany) zaznaczono miejsca dyfuzji tych ścian, (przy czym brak jest szczegółowego rysunku ich wykonania) - rys. 1, 1A, to jednak na etapie ich murowania pominięto wykonanie tego ważnego ze względów konstrukcyjnych szczegółu. Zgodnie z zasadami sztuki budowlanej oraz wytycznymi norm (pkt. 1.12 i 1.13) budynek ze ścianami mурowanymi należy dzielić na mniejsze segmenty

- zaprojektowane, ale nie wykonane dylatacje ścian podłużnych bloku dydaktycznego
- zainwentaryzowane pęknięcia ściany wewnętrznej i zewnętrznej

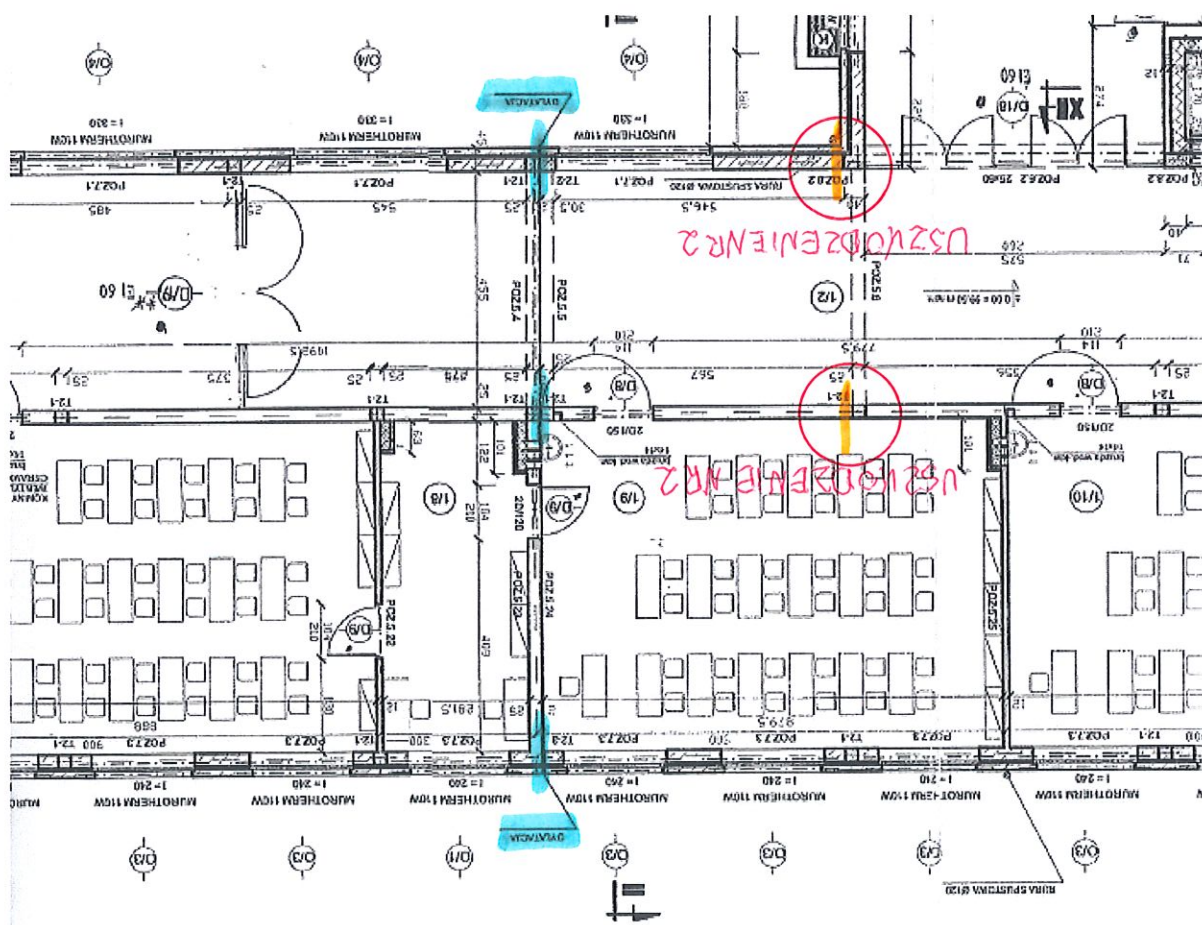
Rys. 1A. Rzut parteru.

- zaprojektowane, ale nie wykonane dylatacje ścian podłużnych bloku dydaktycznego

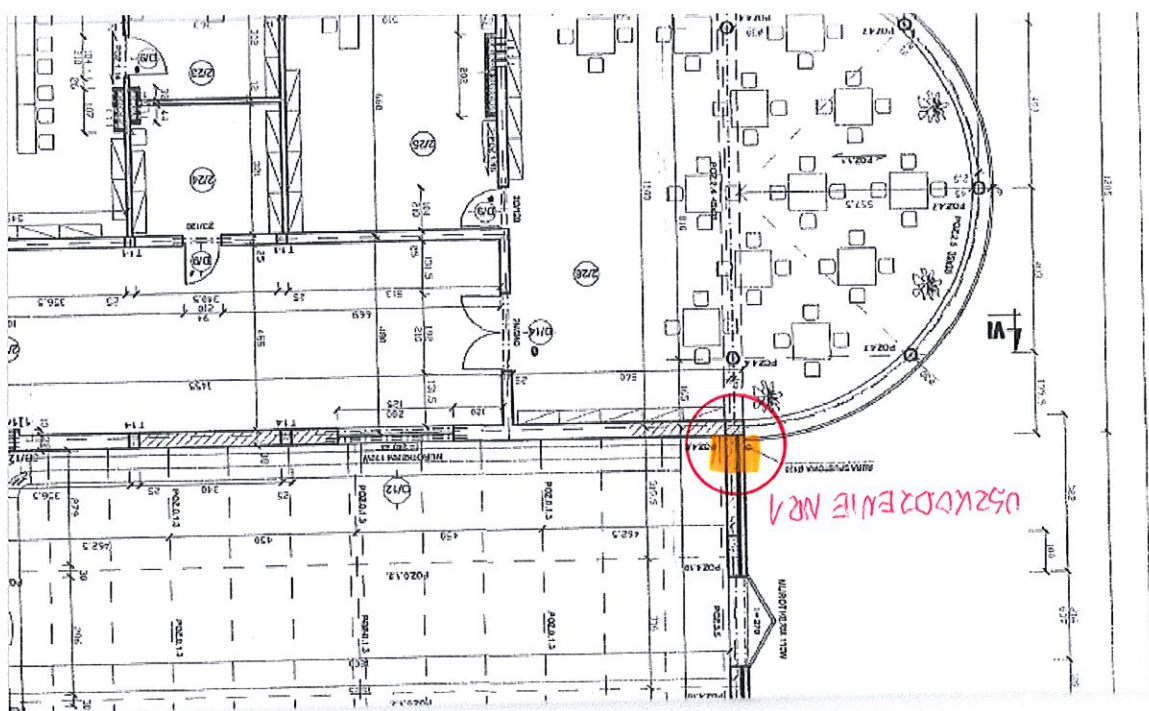
Rys.2. Rzut piętra

- brak zaznaczenia i opisu dylatacji pomiędzy dużą salą gimnastyczną a segmentem ze świetlicą
- zinventaryzowane pęknięcia zewnętrznej ściany sali gimnastycznej

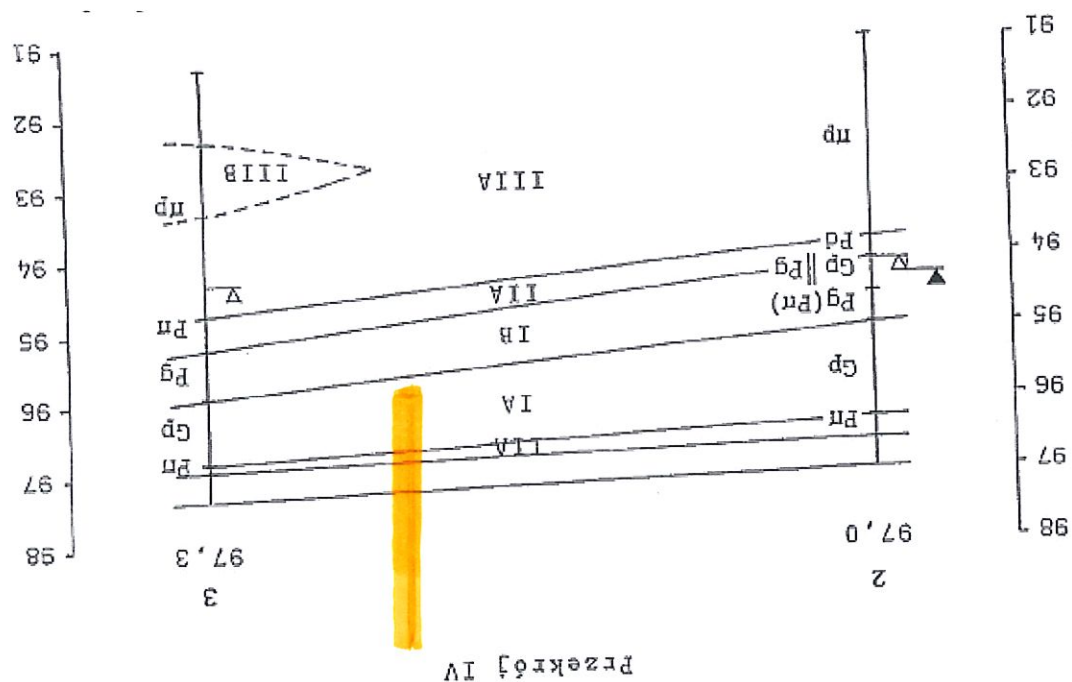
Rys.3. Przekrój geotechniczny IV. Pęknięcie w narożniku ściany dużej sali gimnastycznej zlokalizowane jest pomiędzy otworami geotechnicznymi nr 2 i 3. Posadowienie fundamentów w warstwie IA lub IB – podobne warunki gruntowe.

- przybliżona lokalizacja uszkodzonego narożnika sali gimnastycznej

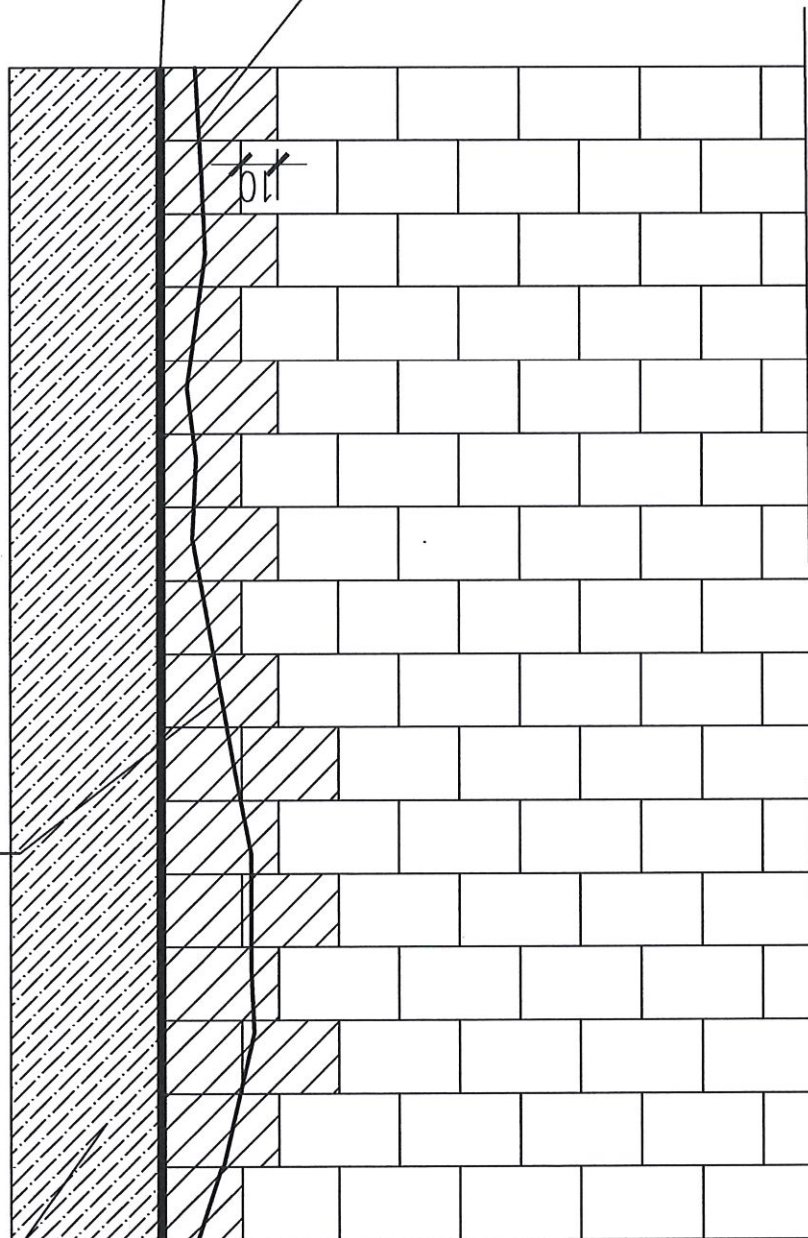
RYS.5 SCHEMAT SPOSOBU NAPRAWY USZKODZENIA
NR.2 – PĘKNIĘCIE ŚCIAN PODŁUŻNYCH KORYTARZA
BLOKU DYDAKTYCZNEGO

PĘKNIĘCIE PIONOWE ŚCIANY

- rozebrać uszkodzone – pęknięte bloczki silikatowe odcinkami wzduż rysy na całej jej wysokości, rozebrana część ściany powinna być zlokalizowana w pobliżu żelbetowego słupa tzn. od jego na szerokość 50cm i powinna być wykonana z zazębionymi strzępami o głębokości 10cm, w co drugiej warstwie bloczków silikatowych (rys.5);

PRZEMUROWANIE ŚCIANY BLOCKAMI
SILKA NA ZAPRAWIE PĘCZNIEJĄCEJ I
NA STRZĘMPIA ZAZĘBIONE O DŁUGOŚCI
10CM

PROJEKTOWANA DYLATACJA –
STYROPOLAN 2CM Z PROFIEM
DYLATACYJNYM I LISTWĄ MASKUJĄCĄ
