EKSPERTYZA TECHNICZNA
dotycząca stanu oraz przyczyn ujawnionych wad i usterek
występujących w budynku Szkoły Podstawowej
w Tarnowie Podgórnym przy ul. Szkolnej 5

Poznań, czerwiec 2018r.

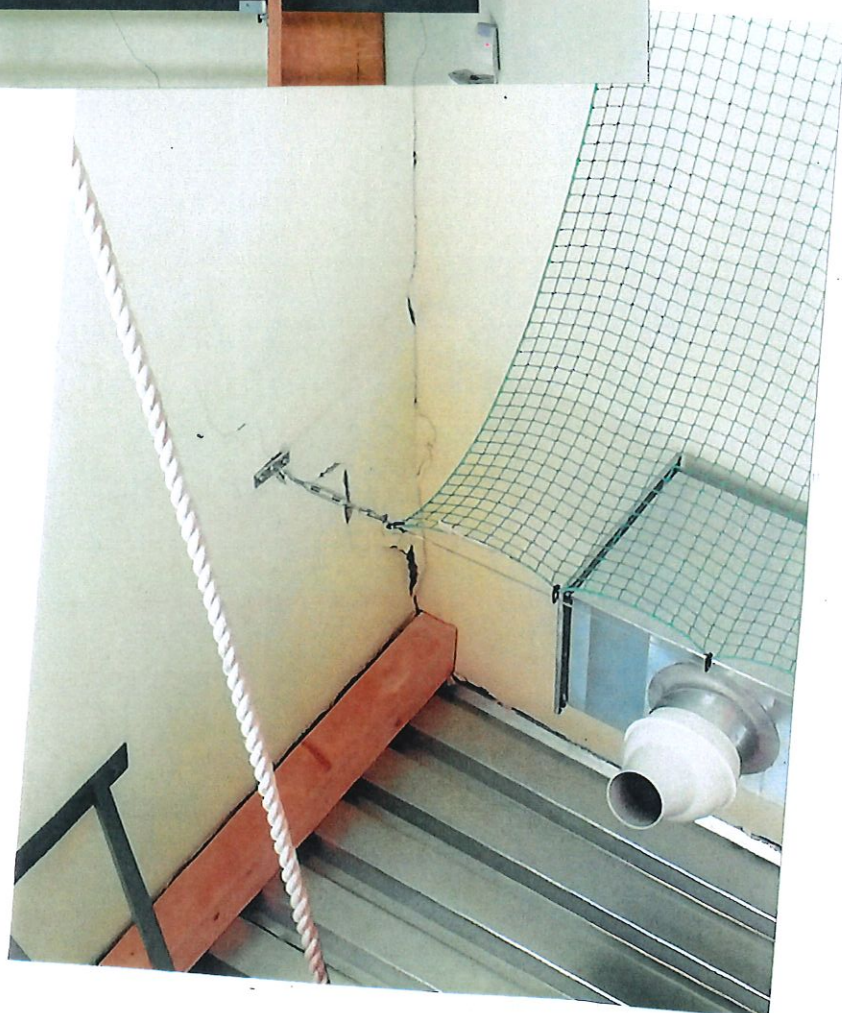
Fot.5. Skośne zarysowania
ściany sali gimnastycznej
w rejonie drabinek.

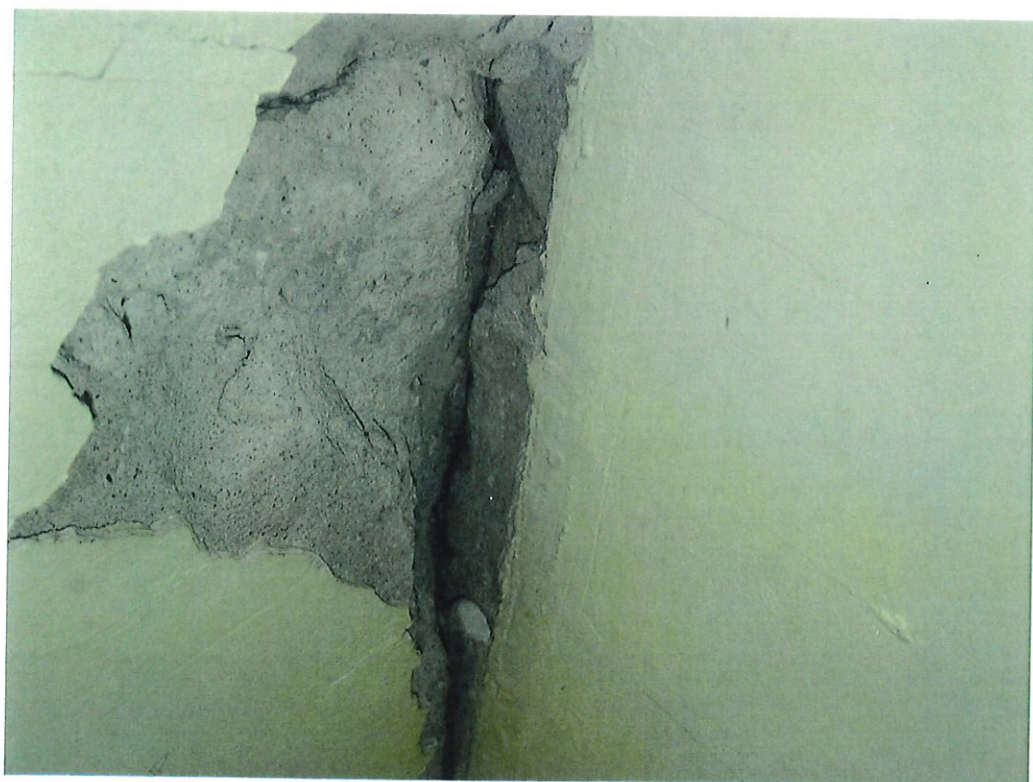
Na podstawie przeprowadzonych oględzin, badań makroskopowych oraz lokalizacji występujących pęknięć i analizy dokumentacji projektowych stwierdzono, że główną przyczyną usterek występujących na powierzchniach ścian nośnych budynku nowodobudowanej szkoły, jest brak wykonania przerw dyfuzyjnych.

Fot.6. Widok wykonanej odkrywki w pęknięciu narożnika sali gimnastycznej – brak dylatacji.

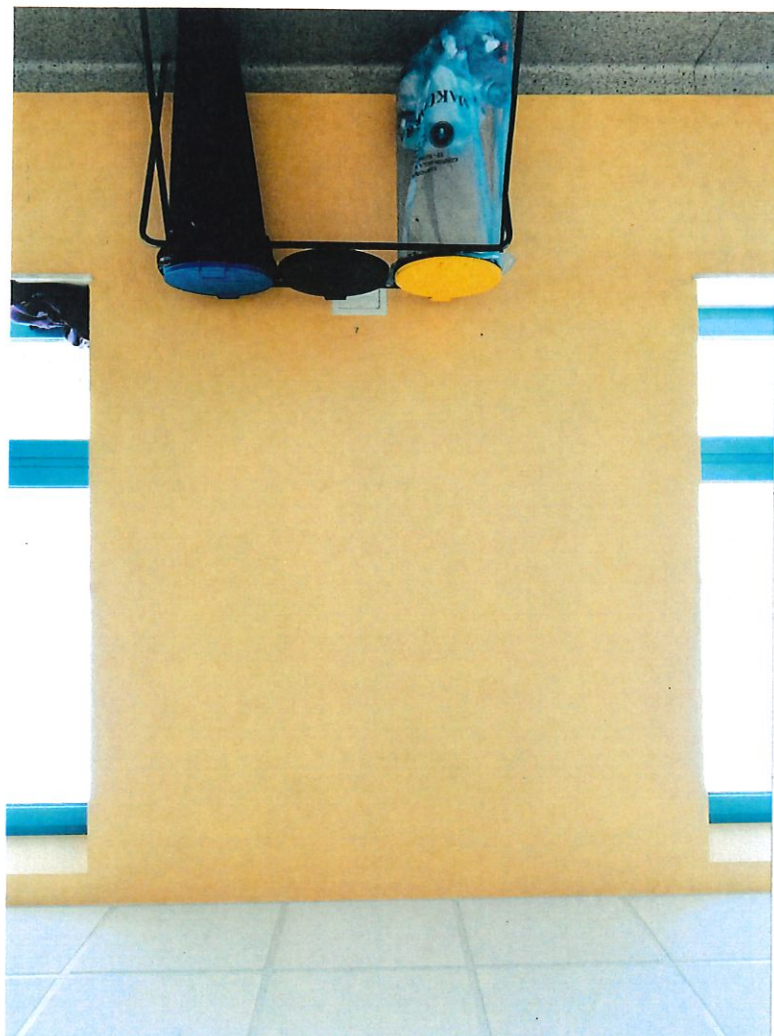
Uszkodzenie w korytarzach bloku dydaktycznego, oznaczone nr.2, to też pęknięcia ścian – zewnętrznej i wewnętrznej. Występują one na całej wysokości kondygnacji parteru i piętra, z tym, że na piętrze mają większą szerokość rozwarcia (fot.11), na parterze już mniejszą (fot.12), a w piwnicy ich nie stwierdzono (fot.13). Inwentaryzacja oraz wykonane odkrytki w miejscu pęknięcia na poziomie piętra wykazały, że uszkodzenie to pojawiło się w odległości około 60cm od krawędzi styku ściany podłuznej bloku dydaktycznego ze ścianą podłuzną łącznika (fot.14) i przebiega na całej grubości wewnętrznej (nośnej) części zewnętrznej ściany budynku. Natomiast przegląd elewacji budynku w miejscach występowania wewnętrznych pęknięć zewnętrznej ściany budynku wykazał brak jakichkolwiek uszkodzeń (fot.15). Zgodnie z projektem (pkt.1.7) w budynku nowodobudowanej szkoły, w jej bloku dydaktycznym, zaprojektowano dyfuzję ścian zewnętrznych i wewnętrznych, natomiast wizja lokalna i przegląd tych ścian od wewnątrz jak i od strony elewacji wskazały na brak ich wykonania (fot.16-18).

Fot.16. Brak dylatacji ściany zewnętrznej korytarza (odstępstwo od projektu).
