EKSPERTYZA ORNITOLOGICZNA

dotycząca termomodernizacji budynku komunalnego położonego przy ul. Parkowej 6 w Rumianku

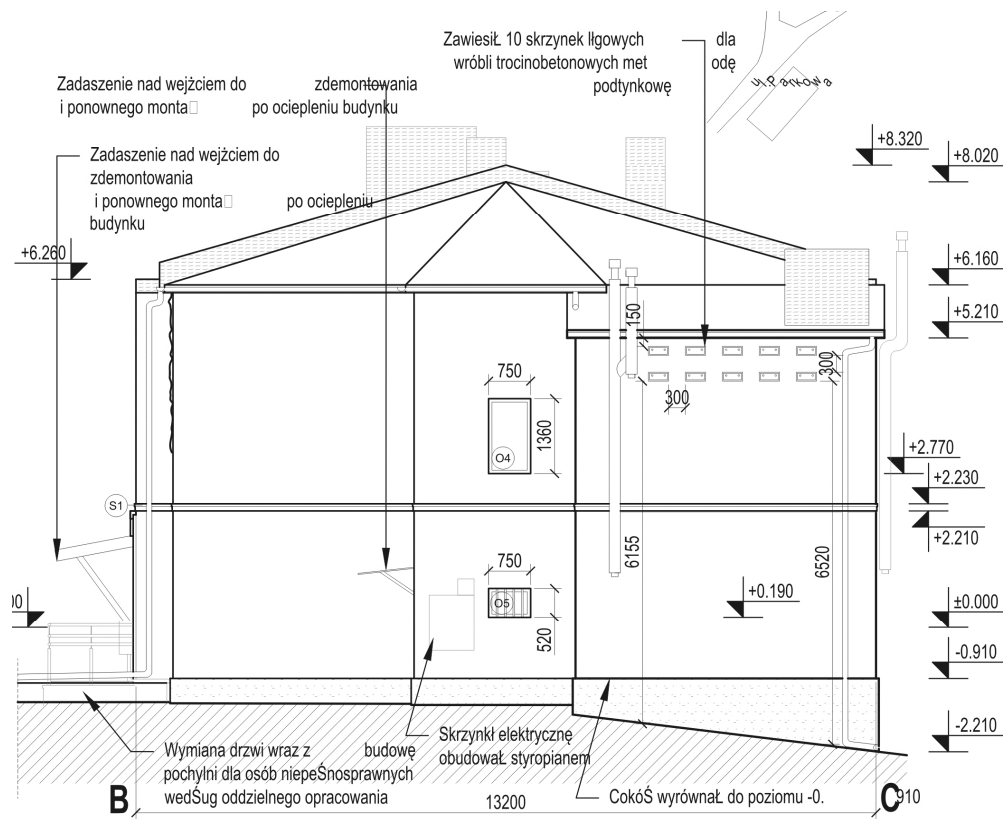
Rys. 1. Projekt lokalizacji skrzynek lgowych dla wróbl na budynku przy ul. Parkowej 6 w Rumianku

3) W ramach działań kompensujących należy zawiesić na ścianach budynku 10 skrzynek lęgowych dla wróbli. Większa liczba skrzynek niż stwierdzona liczba par wróbli wynika z zazwyczaj niepełnego zajęcia przez ptaki zamontowanych skrzynek lęgowych. Skrzynki lęgowe powinny być wykonane i zamontowane zgodnie z konstrukcją i zasadą wieszania opisaną w poradniku przygotowanym przez PTOP „Salamandra”: http://www.salamandra.org.pl/DO_POBRANIA/PRAWO/folder_bloki.pdf. Jeśli nie ma możliwości zamontowania budek zgodnie z zasadami opisanymi w tym opracowaniu (np. ze względu na niewielkie rozmiary budynku), należy zamontować budki w skupiskach tak jak przedstawiono w Załączniku 1 - na zdjęciu (Fot. 1) oraz w projekcie lokalizacji skrzynek na budynku objętym ekspertyzą (Rys. 1). Optymalnym rozwiązaniem jest zamontowanie dostępnych na rynku, trwałych skrzynek trocinobetonowych i zamontowanie ich metodą podtynkową (Fot. 1).

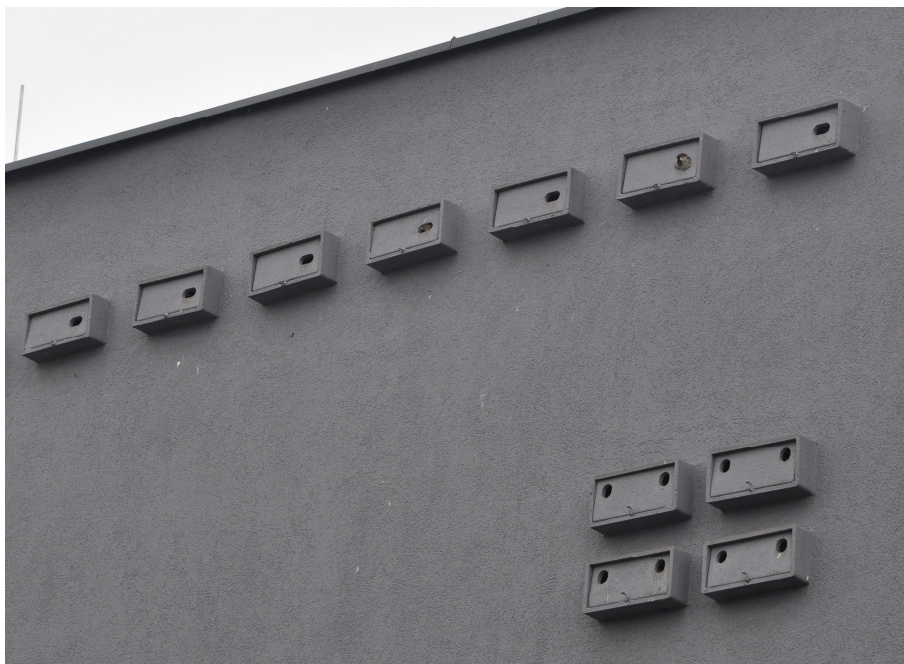
Fot 1. Przykładowy, optymalny sposób wieszania trocinobetonowych skrzynek lgowych dla wróbl metodą podtynkową
