## **Opinia geotechniczna**

Data	25.04.2018
Opracował	B. Brzeziński
<b>Numer</b>	<b>O18/200044</b>
Strona	1 z 2

***ustalająca warunki gruntowo-wodne podłoża projektowanej ulicy Rolnej  
w Tarnowie Podgórny, pow. poznański, woj. wielkopolskie***

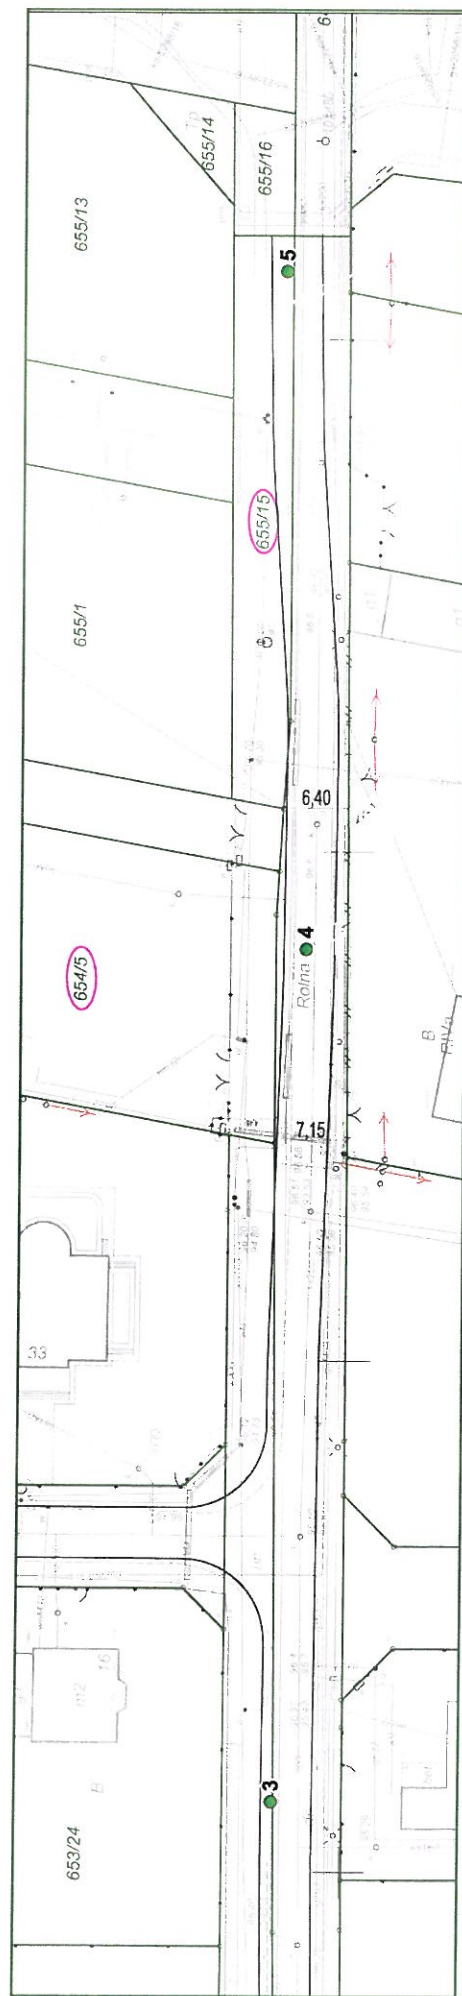
- *plan sytuacyjny z rozmieszczeniem stanowisk badawczych,*
- *„Karty otworów badawczych”.*
